Erstellt im Auftrag der Kantonalen Denkmalpflege durch Claudio Affolter, Juni 2007

BIB. Bauinventar BL
Gemeinde Zwingen

kantonal zu schützen

Kirche St. Maria, 1968

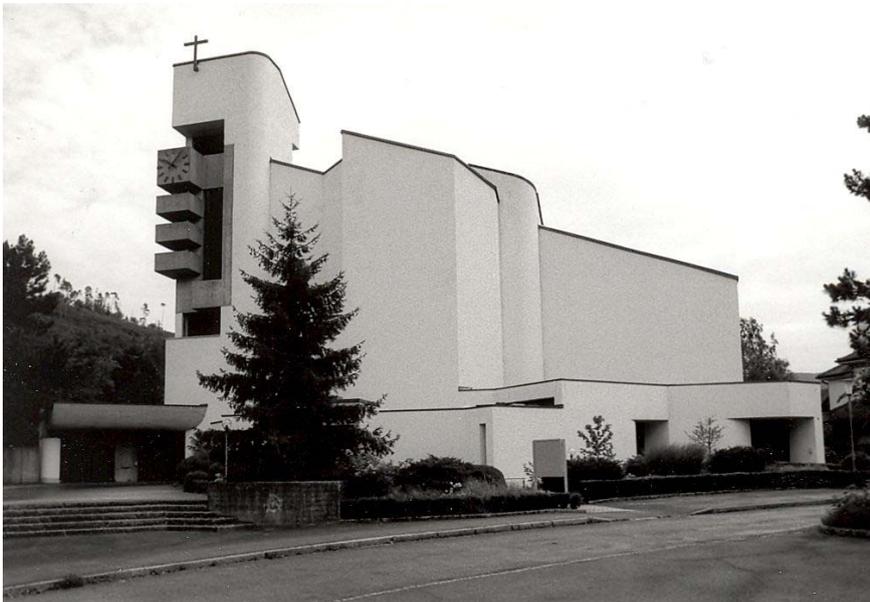
Ansicht West

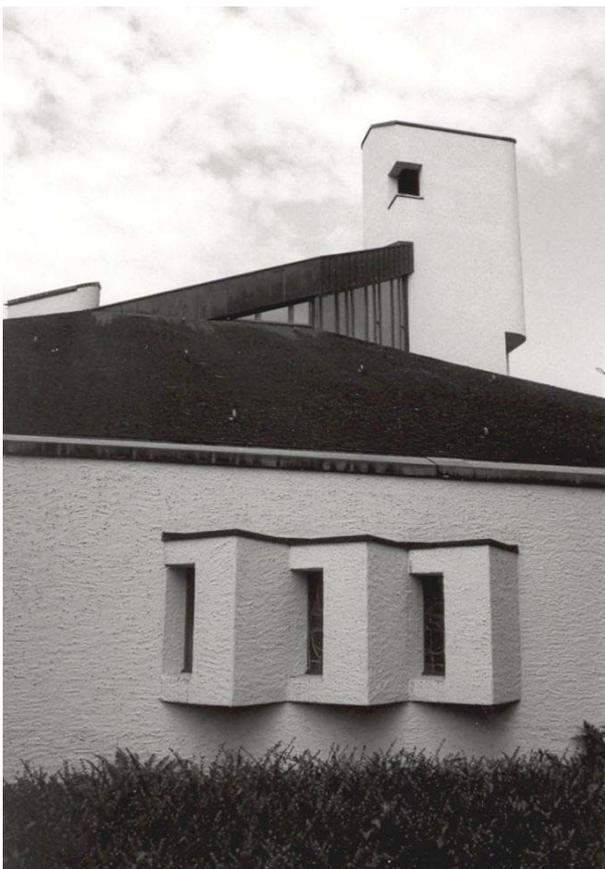
Ansicht Nordost

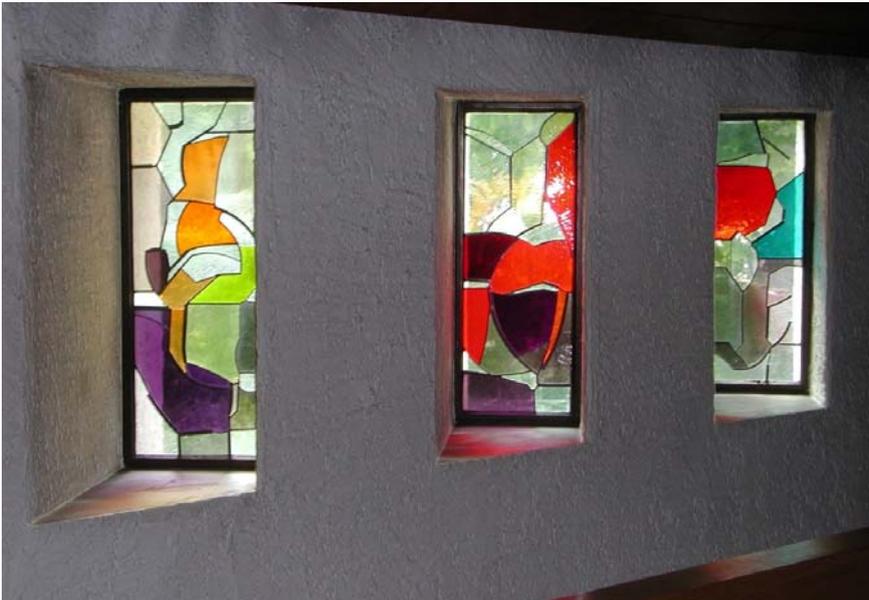
Lichtschlitze Nordostseite

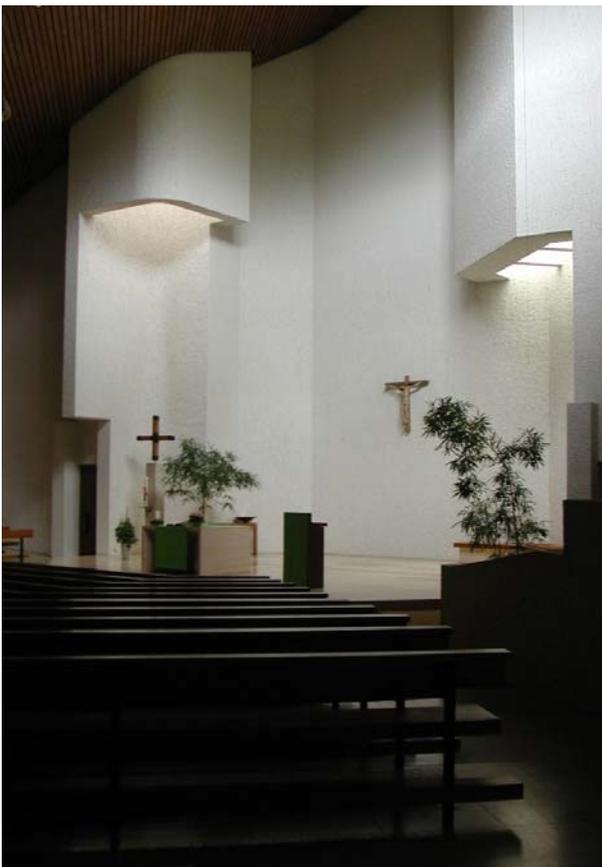
Die massige Hallenkirche basiert auf einer halbrunden Grundform. Die von Süden nach Norden ansteigende Südwestfassade wird durch die konvexen Aussenmauern der Sakristei, der Oblichter, des Chors und des Turms plastisch gestaltet. Aus dem aufgeschlitzten, 24 Meter hohen Glockenturm kragen eine würfelförmige Uhr und drei kleinere Kuben in Sichtbeton vor. Die vier Glocken stammen von der Vorgängerkirche. Auf der Nordseite ist das in der Höhe versetzte Zeltdach mit einem dazwischenliegenden Dreiecksfenster sichtbar. Auf der Südseite führt eine einläufige Treppe zum Untergeschoss mit Versammlungsraum, Küche, Unterrichtsräumen, Kirchenarchiv und Luftschutzanlage. Zwei Kircheneingänge befinden sich an den beiden Enden der Südwestseite. Der Innenraum mit 500 Sitzplätzen erinnert an ein antikes Theater. Der Kalksteinboden senkt sich gegen den Chor. Die im Halbrund aufgereihten Kirchenbänke umfassen den polygonalen, weit vorgezogenen Chor. Die gestaffelte, holzverkleidete Decke ermöglicht einen guten Lichteinfall von Norden. Zwei Oblichter auf der Südwestseite stehen den Lichtschlitzen und Streifenfenstern auf der Nordostseite gegenüber. Die abstrakten elf Glasfenster stammen von Lukas Döblin und bilden einen Zyklus von der Schöpfung bis zur Vollendung. Nach dem Südeingang folgt die Marienkapelle mit einer Muttergottesstatue von 1515. Eine Antoniusstatue von 1750 ziert die Eingangshalle Nordwest. In der Nische unter dem Turm befindet sich ein Sakramentsaltar mit Tabernakel. Anschliessend folgt ein Podium mit Orgel. Drei gerundete Beichthäuschen reihen sich auf der Nordostseite auf.

Oblichter Südwestseite

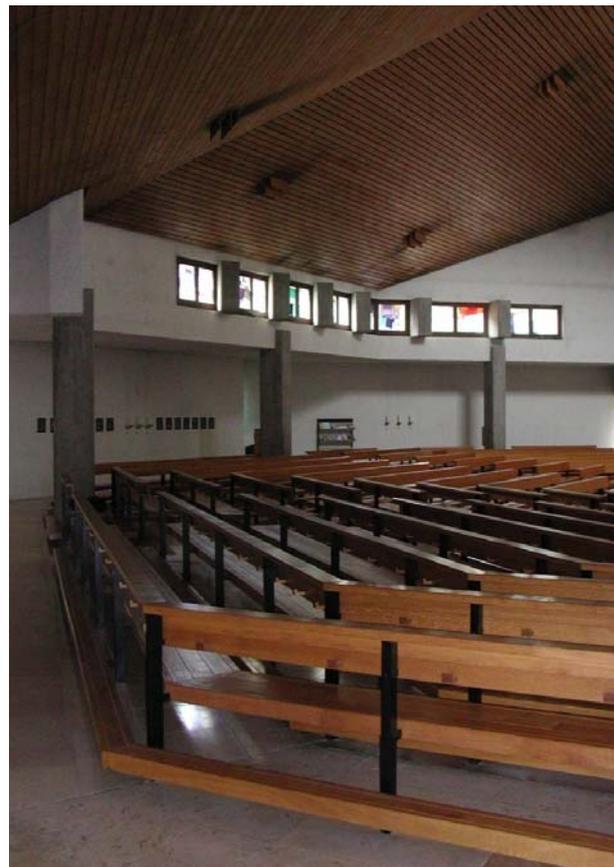
Streifenfenster Ostseite

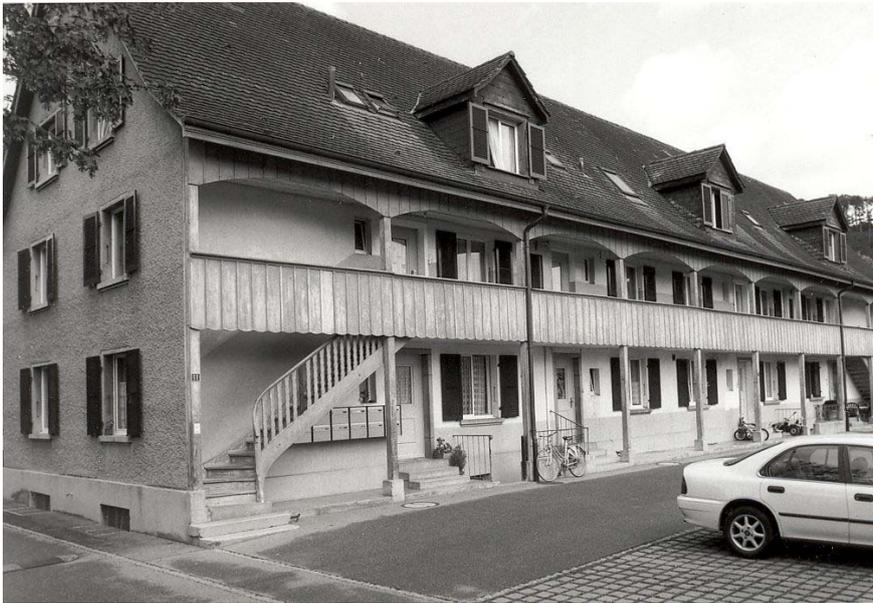
Die Giebelseite Nord wird mit je einem Fenster im Erd- und Obergeschoss sowie zwei Fenstern im Dachgeschoss gegliedert. Auf der Traufseite Ost reihen sich vier Rechtecktüren im Erdgeschoss auf, die mit kleinen WC-Fenstern und grossen Rechteckfenstern flankiert werden. Die Gliederung im Obergeschoss ist ähnlich. Zwei zusätzliche Türen erschliessen die beiden Wohnungen im Dachgeschoss. Eine auf Holzstützen ruhende Laube, die durch zwei geschwungene Treppen erschlossen ist, zieht sich über die ganze Länge. Drei Lukarnen und sechs liegende Dachfenster belichten das Dachgeschoss. Die Giebelseite Süd wird mit Rechteckfenstern zweiachsig gegliedert. Sämtliche Fenster, Klappläden und Türen sind erneuert worden. Sockel und Hauswände sind beige verputzt.

Ansicht Ost

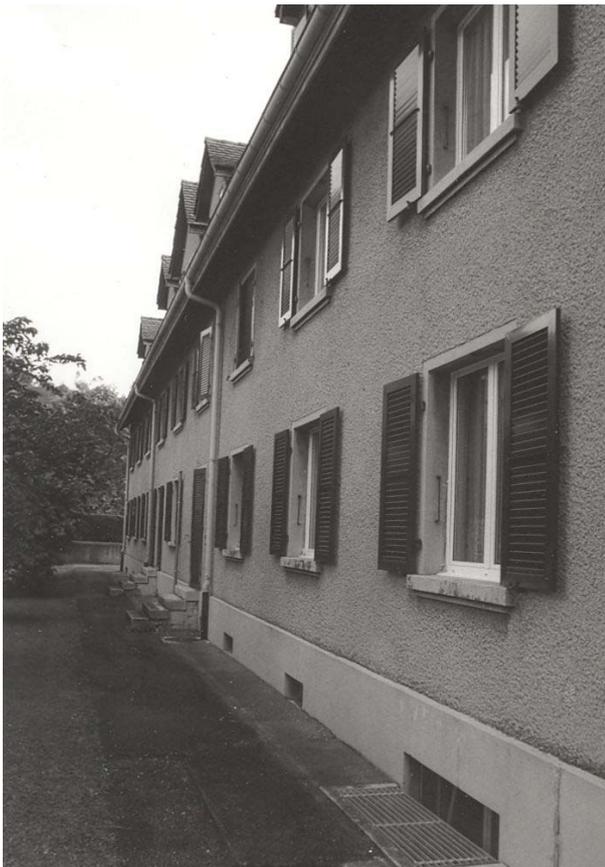
Ansicht West

Die zweigeschossige Zeile mit ausgebautem Satteldach (Biberschwanzziegel) wurde quer zum Friedhof erbaut. Ursprünglich befanden sich grosse Nutzgärten auf beiden Seiten. Zwei 1996 erbaute, quergestellte Wohnsiedlungen Nrn. 1-9 (Jakob Steib) und Nrn. 15-19 (Michael Alder) ergänzen die beiden Angestelltenhäuser. Die Westfassade ist mit hochrechteckigen Fenstern und Klappläden streng neunachsig gegliedert. Zwei Türen führen zum Garten. Die Dachzimmer werden mit fünf Lukarnen belichtet.

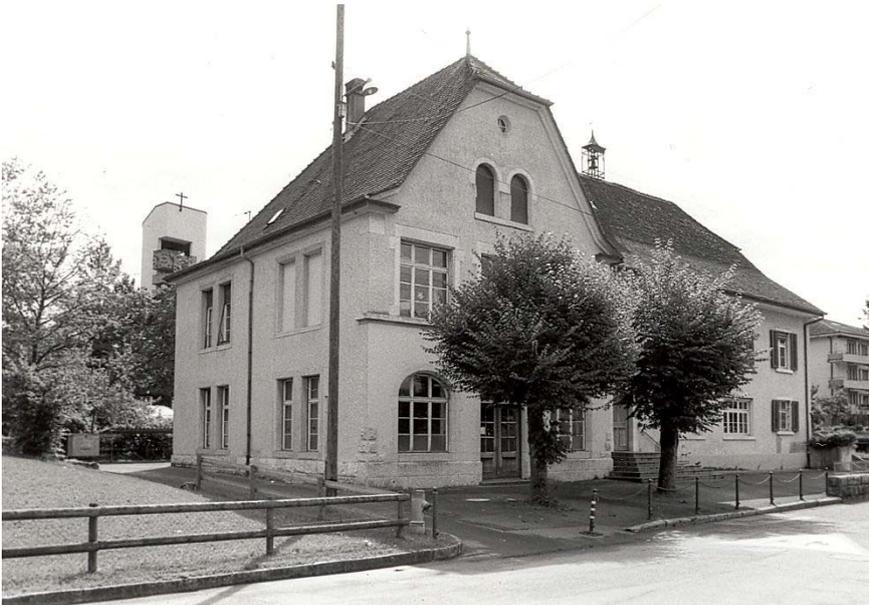
Der quergestellte und leicht vorspringende Erweiterungstrakt mit Rustikasockel ist äusserlich wenig verändert worden. Die Strassenseite Südwest ist streng symmetrisch gegliedert. Die rundbogigen, feingesprosssten Fenster und Türen sind im Erd- und Dachgeschoss erhalten geblieben. Vier rechteckige Zwillingfenster gliedern die Nordwestseite. Der Annexbau auf der Nordostseite wird mit kleinen Flachbogenfenstern geöffnet.

Ansicht Nordwest

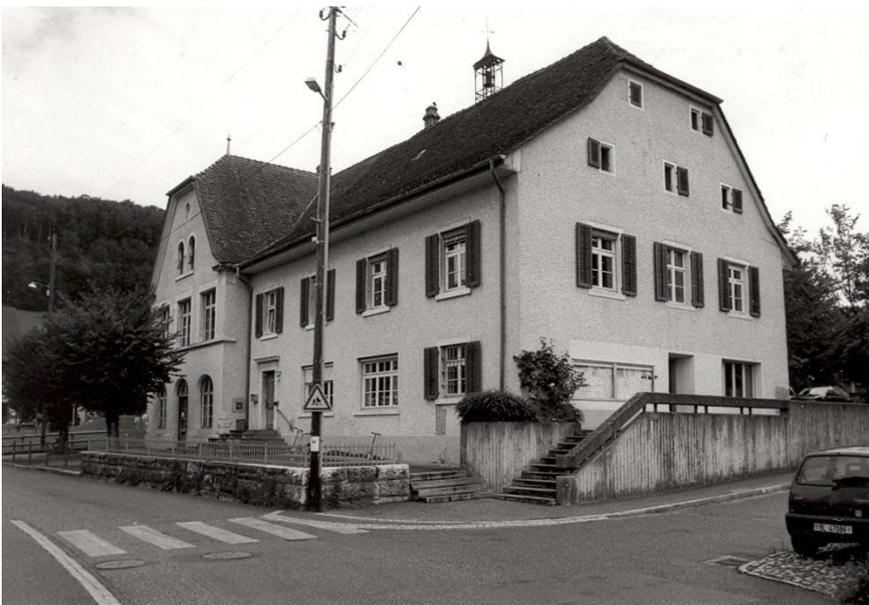
Vom 1871 erbauten, vierachsigen Trakt sind der Eingang auf der Südwestseite sowie die Fenster im Obergeschoss erhalten. Ein filigraner Dachreiter mit spitzem Turmhelm bekrönt das geschlossene Krüppelwalmdach. Der erhöhte Eingang wird mit einer fünfstufigen Freitreppe erschlossen. Ein breites Portal mit Sturzgesimse rahmt das Türblatt mit überschobenen und eingeschobenen Füllungen sowie mit Rautenmustern. Im Erdgeschoss sind die meisten Fenster in den 1950er-Jahren erneuert worden. Im Dachgeschoss der Giebelseite Südost sind alte Fenster erhalten geblieben.

Ansicht Südwest

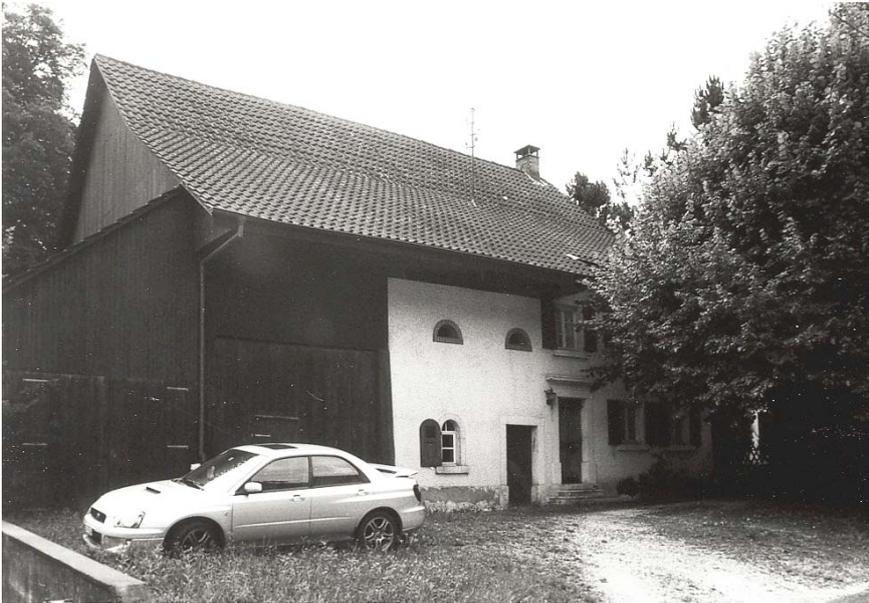
Die Hauptfassade Nordwest ist dreiteilig: Das zweiflügelige, rechteckige Tenntor wird mit einem Holzgerüst gerahmt. Die obere Hälfte ist Holzverschalt. Die gemauerte Stallseite wird mit einem Rundbogenfenster mit Klapppladen, einer rechteckigen Stalltüre sowie zwei halbrunden Öffnungen unterteilt. Das Tenntor ist mit Brettern vertikal, das Stalltor horizontal verschalt. Das Wohnhaus ist streng dreiachsig gegliedert. Eine dreistufige Freitreppe führt zum erhöhten Eingang. Das Türblatt mit überschobenen und eingeschobenen Füllungen (Rautenmuster) wird mit einem breiten Steingerüst und einem Sturzgesimse gerahmt. Die gesprossenen Holzfenster sind alt. Die hellbeige verputzten Wände über dem grauen Sockel werden mit hell gestrichenen Rechteckfenstern und dunkelgrünen Klapppladen ergänzt.

Ansicht West

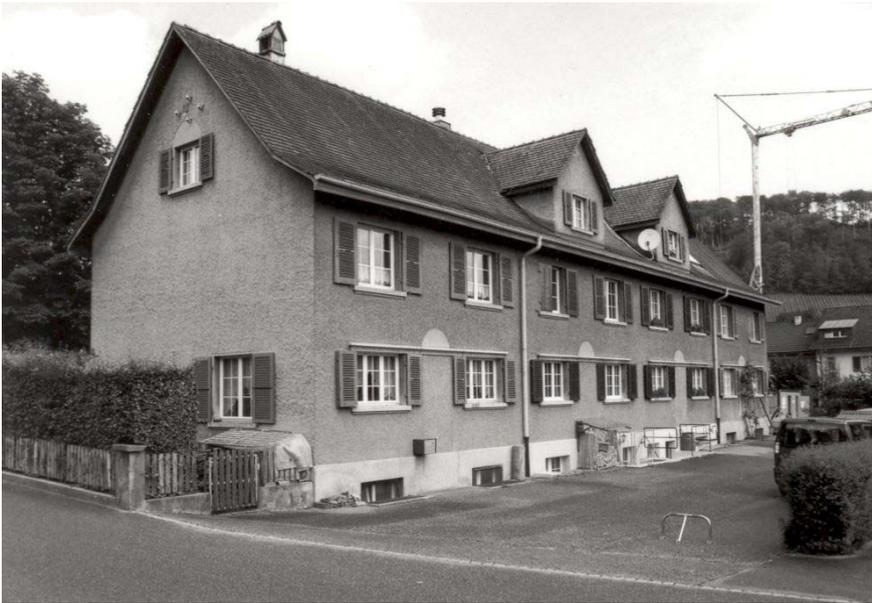
Ansicht Ost

Die vier Reiheneinfamilienhäuser unter einem gemeinsamen Satteldach veranschaulichen beispielhaft die Linderung der Wohnungsnot und die Erneuerung der Wohnkultur nach dem Ersten Weltkrieg. Die zweigeschossige Wohnzeile steht parallel zur zwei Jahre älteren Zeile (siehe August Cueni-Strasse 11-13) und bildet mit ihr ein wichtiges Ensemble im typischen Heimatstil. Fenster und Türen wurden erneuert. Die alten Klappläden, die Eingangsloggien sowie die Vorgärten auf der Westseite sind erhalten geblieben. Die 1925 erbauten Reiheneinfamilienhäuser und das Genossenschaftshaus Nrn. 11-13 werden mit zwei quergestellten Wohnhäusern (Jakob Steib und Michael Alder) von 1996 vorbildlich ergänzt.

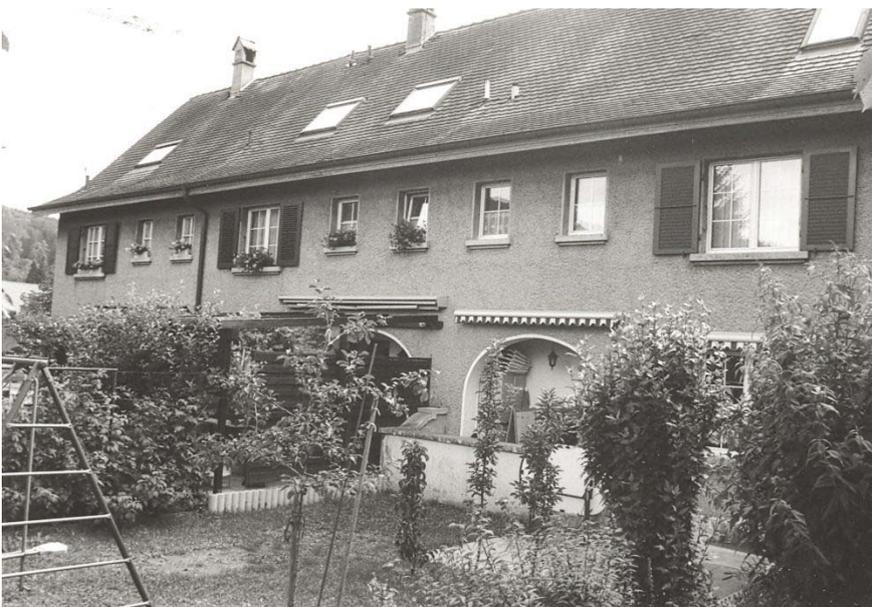
Die vierteilige Zeile mit Satteldach steht parallel zur Hinterfeldstrasse. Vier rundbogige Loggien, die mit je einer Fensterachse ergänzt werden, betonen die Eingänge auf der Westseite. Im Obergeschoss betonen zwei kleine Rechteckfenster die Badezimmer. Vier liegende Dachfenster belichten die Dachzimmer. Die Giebelseite Nord wird nur mit einem Fenster im Dachgeschoss durchbrochen. Die Ostfassade wird mit acht Fensterachsen regelmässig unterteilt. Zwei Fenster im Erdgeschoss werden durch einen Gesimssturz zusammengefasst. Zwei Lukarnen befinden sich über den mittleren zwei Wohnungen. Die Kellerfenster sind hälftig sichtbar.

Der Sockel ist hellgrau gestrichen und die Fassade sandbraun verputzt. Die hell gestrichen Fenster werden mit dunkelgrünen Klappläden flankiert. Die Vorgärten auf der Westseite werden mit einem Staketenzaun und einer Buchenhecke begrenzt. Mit Ausnahme des Hauses Nr. 21 sind sämtliche Fenster erneuert worden.

Ansicht West

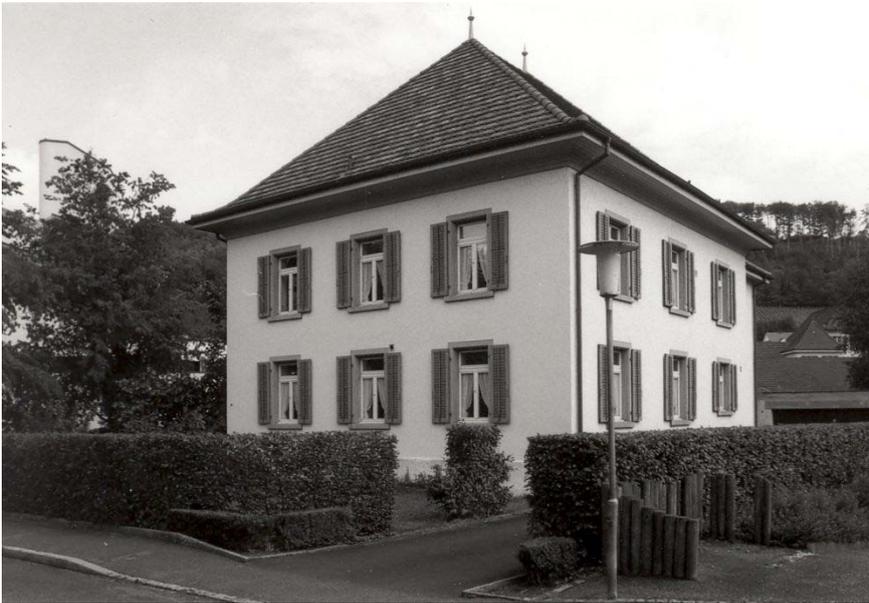
Das würfelförmige Pfarrhaus (Grundfläche 12x12 Meter) mit angefügter Laube auf der Nordostseite ist mit einem hohen Walmdach überdeckt. Alle vier Seiten werden mit drei Fensterachsen regelmässig gegliedert. Auf drei Seiten sind die hohen Fenster rechteckig und in der Laube (Nordostseite) stichbogig. Schon 1908 war die Laube massiv gemauert (siehe Bauprotokoll von 1908). Auf der Nordwestseite führen zwei Eingänge in die Laube und ins Pfarrhaus. Die beiden Eingänge sind mit einem Walmdach überdeckt. Heute wird die Türe zur Laube nicht mehr genutzt.

Ansicht Südost

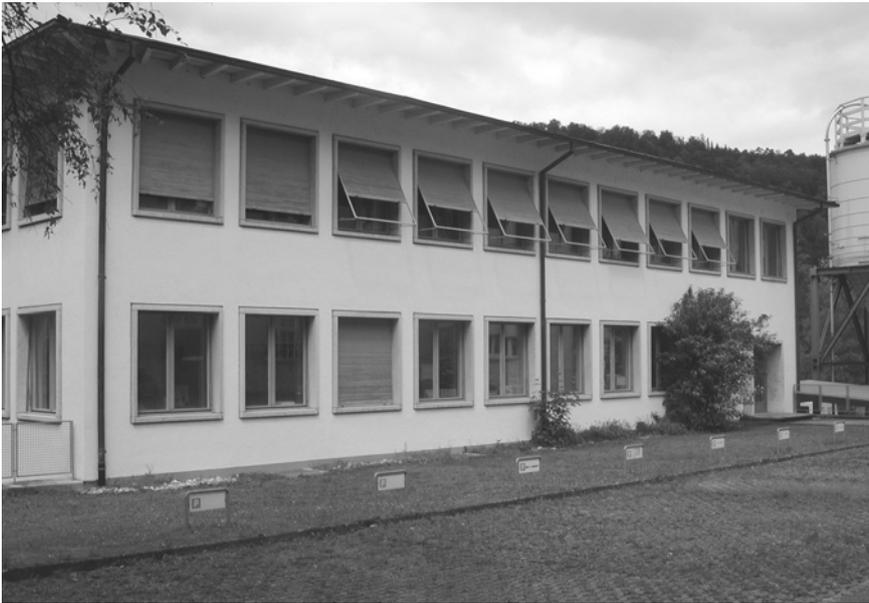
Charakteristisch sind die streng gegliederten Längsseiten. Auf der Nordostseite wird das Treppenhaus durch ein vertikales Fensterband betont. Die Längsseiten sind mit elf Fensterachsen auf der Südost-, respektive neun Fensterachsen auf der Nordwestseite regelmässig gegliedert. Die Fassaden sind hell verputzt. Die Eingangstüren sind mit eloxierten Aluminiumrahmen original erhalten. Das geschwungene Treppenhaus hat noch das ursprüngliche feingliedrige Geländer. Die Büros wurden später modernisiert. Der unmittelbare Aussenbereich wird durch Rasenflächen definiert. Auf der Südostseite breitet sich ein Parkplatz aus.

Ansicht Nordwest

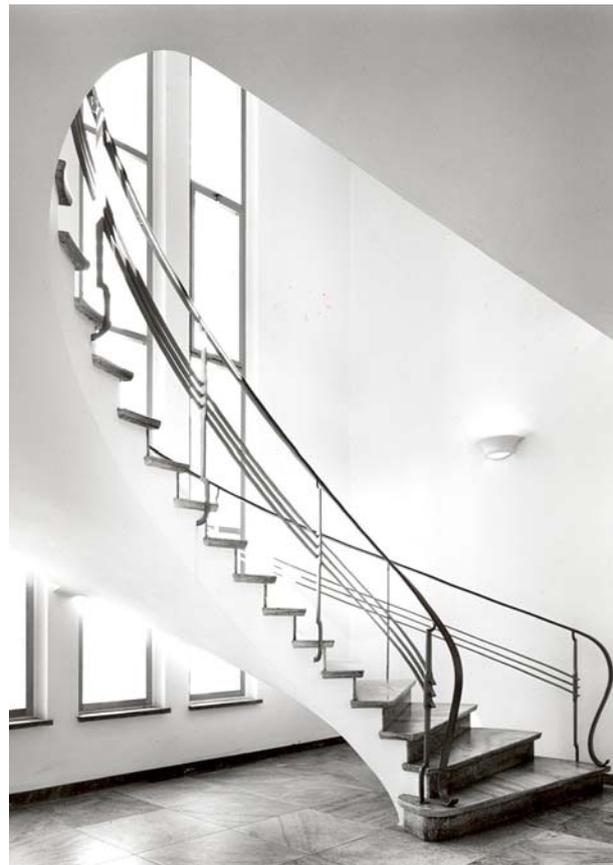
Als wichtigster Bau im Industrieareal der ehemaligen Papierfabrik Laufen AG steht das zweigeschossige Verwaltungsgebäude mit einem flachen, weit vorkragenden Walmdach. Das einfache, zweibündige Haus (Grundfläche 10.50 x 22 Meter) ist geprägt durch den Gegensatz von strengem Fassadenraster und grosszügigem Dachvorsprung. Die gepflegte Begrünung auf der Nordwestseite, der Eingangsbereich mit Windfang und die elegant geschwungene Treppe verstärken den repräsentativen Anspruch des Gebäudes.

Treppe
